# Grottes du Castellas et Histoire d'AURONS.

## DESCRIPTION DES LIEUX

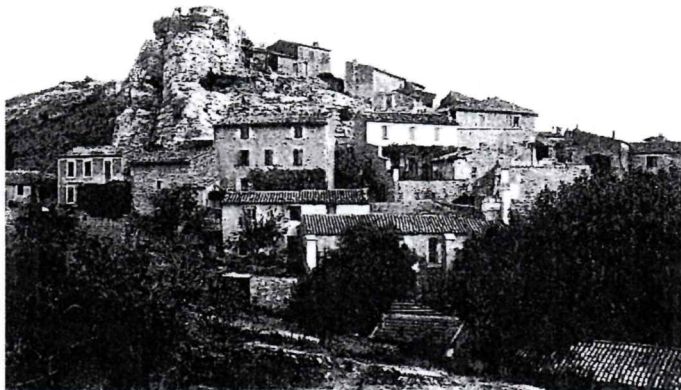
Cinq autres petites salles ont été creusées. La plus intéressante d'entre elles, marquée salle 1 sur le plan, de forme rectangulaire comporte encore une meurtrière, dernier vestige de la fonction militaire du rocher. Des salles s'ouvrent entièrement sur l'extérieur, alors qu'elles devaient autrefois être closes par un mur maçonné, à moins que la paroi rocheuse naturelle ne se soit écroulée.

L'occupation du rocher s'est faite sur deux niveaux. Le niveau supérieur est constitué par une grande plateforme située entre 5,2 et 6,7 m au-dessus du sol à l'est du rocher. Côté ouest, le sol en forte pente se situe entre 5 et 15 m plus bas (photo). Cette plateforme a été creusée à deux endroits. Le creusement le plus significatif, profond de 3 m, est constitué par une salle de 6 m sur 3, ouverte à l'air libre et dont la toiture a disparu ; elle est malheureusement occupée par des transformateurs. On accède à ce niveau supérieur par de beaux escaliers creusés dans le roc.

Cinq mètres plus bas que la plateforme a été creusée plusieurs salles dont la plus spacieuse et la plus intéressante a été aménagée en salle d'exposition ; elle donne accès à une seconde salle dont la cheminée montre l'ancienne fonction d'habitation. La paroi ouest de la salle d'exposition, en très mauvais état, a été rebâtie en pierres.
