La conférence du 11 mai 2023 a concerné les résultats de deux opérations de diagnostic archéologiques sur la commune de Salon-De-Provence, menées pour la première dans le chemin des Lices en 2017-2018 et pour la seconde, dans les trois cours internes du château de l'Empéri en 2021.

En préalable à un projet de réaménagement et mise en valeur pour une ouverture au public du chemin des Lices situé en contrebas du château de l'Empéri au cœur de la ville de Salon-de-Provence (Bouches-du-Rhône), la municipalité a fait une auto-saisine au Service Régional de l'Archéologie afin de sonder cet espace d'une emprise générale d'environ 800 m² pour en déterminer son potentiel archéologique et éventuellement retrouver les niveaux de circulation médiévaux.

En préalable à un projet de reprise des sols, associée à celle de l'évacuation des eaux pluviales, des trois cours internes, dénommées, du sud au nord, Brunon, Blanchard et Empéri, du château de l'Empéri situé au cœur de la ville de Salon-de-Provence, un diagnostic archéologique a été prescrit sur la surface totale de ces cours, équivalente à 2633 m². Onze tranchées, d'une superficie totale de 353,93 m², y ont été ouvertes, soit 13,44 % de la

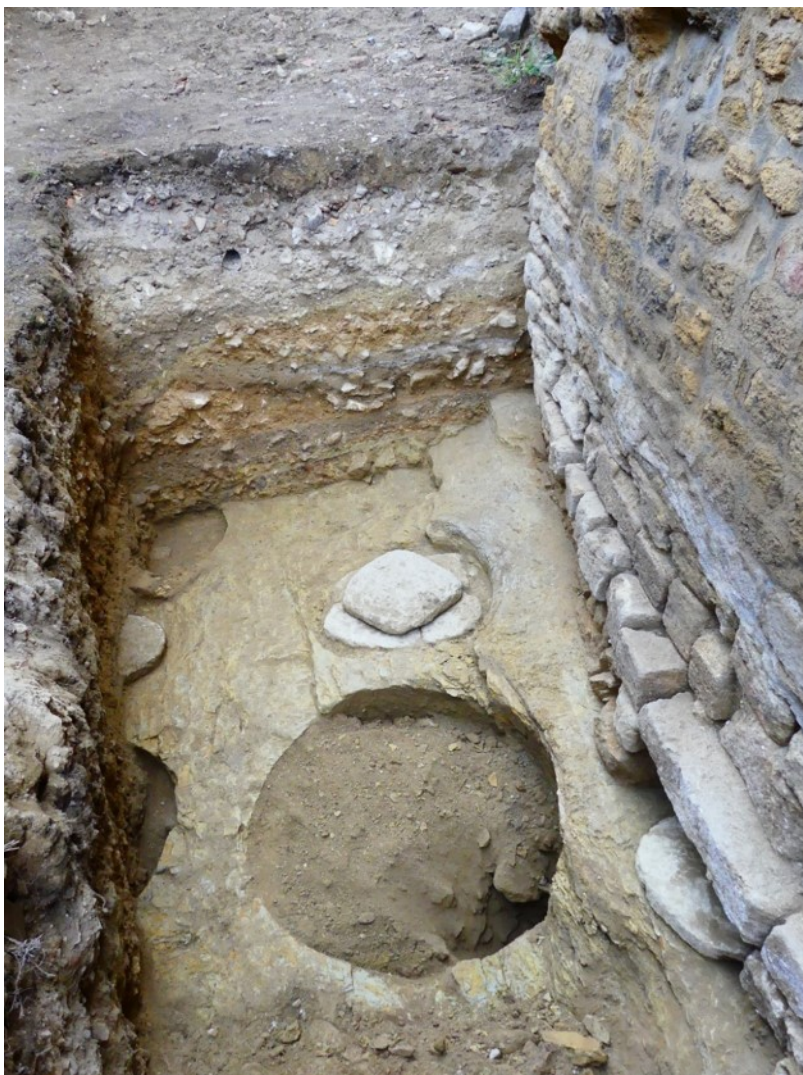
Fig. 3 : Vue de la batterie de silos ou citernes médiévaux (cliché : B. De Luca, Inrap).

Outre la découverte de tessons résiduels de céramique datés entre le VI^e s. avant J.-C. et le VII^e s. après J.-C. attestant d'une occupation antérieure aux alentours du site, les vestiges les plus anciens retrouvés concernent une batterie de sept silos ou citernes creusés dans les marnes naturelles et retrouvés concentrés, avec une petite plaque-foyère et le niveau de piétinement associé, dans un petit sondage de 15 m² au centre de la partie orientale du chemin des Lices (**Fig. 2 et 3**). Quatre des fosses se prolongent toutefois nettement hors de la tranchée. Les silos ou citernes, d'un diamètre compris entre 0,80 m et 1 m, comportent pour trois d'entre eux un bouchon ou couvercle circulaire en calcaire. L'une d'entre eux présentait aussi une margelle maçonnée sous le bouchon. Son ouverture a montré que la structure, d'une profondeur totale de 2,4 m, présentait un creusement « ampoulé » et était entièrement vide de sédiments, hormis la présence d'un petit effondrement de paroi. Cette vacuité du creusement a aussi été observée pour les deux autres fosses scellées par un bouchon en pierre, ainsi qu'une autre qui ne contenait qu'un bouchage supérieur de marnes remaniées et cailloux sur une épaisseur d'environ 20 cm. Le remplissage sédimentaire de deux autres fosses a quand même permis de récupérer du mobilier céramique daté entre le X^e et le XII^e s. Le bouchon en pierre de l'une de ces fosses a ensuite été pris en compte et intégré dans un mur de bouchage et confortement du rocher surmontant les vestiges et sur lequel est installé le château médiéval de l'Empéri. Ce mur, mis en place aux alentours des XII^e – XIII^e s., a fait l'objet d'une reprise entre la fin du XIII^e et le XIV^e s., le niveau de démolition ou d'effondrement associé ayant été retrouvé dans le cadre du sondage.

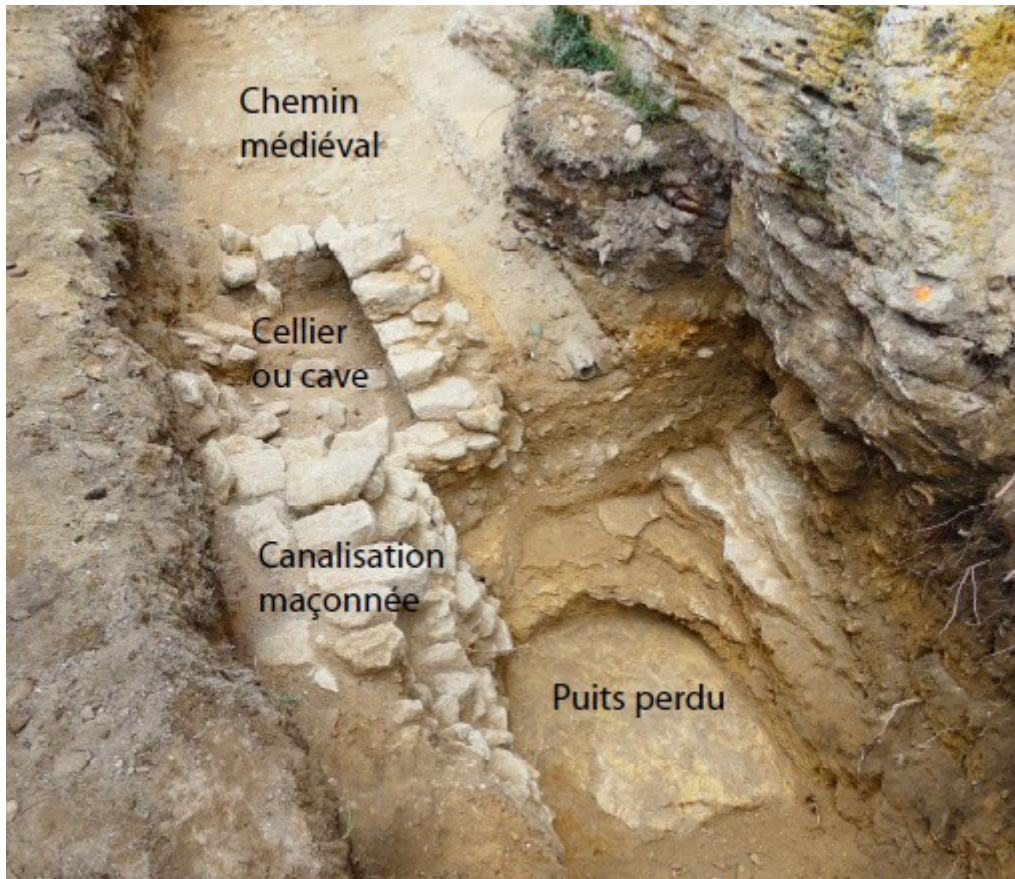
Fig. 4 : Vue commentée des vestiges médiévaux et modernes découverts dans une tranchée au sud de la précédente (cliché : E. Frangin, Inrap).

Ce chemin, d'une largeur minimale de 3,5 à 4,7 m, a ensuite été entaillé par des structures bâties attribuées au XV^e s. par la découverte de tessons de cette période dans la tranchée de fondation d'un des murs (**Fig. 4**). Ces vestiges concernent un petit espace enterré et préalablement voûté entrevu sur une surface dégagée de 1,44 m² (1,6 x 0,9 m) et une hauteur conservée de 1,35 m dont 0,40 m creusé dans le substrat marneux. Limitée par des murs en moellons et blocs équarris de molasse liés à la terre, la structure est enduite de mortier de

chaux sur ses faces internes parementées. Son sol est uniquement constitué par le substrat marneux. Son comblement final a livré du verre et des céramiques quasiment complètes datées entre la fin du XV^e et le début du XVI^e s. Le mur septentrional de cette petite pièce enterrée, assimilable à un cellier ou petite cave, est imbriquée avec un autre gros massif maçonné qui constitue partiellement la base et le piédroit méridional d'une canalisation bâtie d'orientation ouest/est. Cette dernière est couverte de blocs quadrangulaires disposés en boutisses qui forment les claveaux de voûtement du conduit interne. Celui-ci, large de 45 cm et haut de 40 cm, présentait un remplissage interne très graveleux et homogène qui a livré quelques rares tessons de céramique datables du XV^e s. Cette canalisation aboutit à l'ouest sur une fosse circulaire qui a également servi de « puits perdu » à une petite rigole d'évacuation des eaux taillée dans le rocher à l'aplomb d'une des pièces du château de l'Empéri. Cette fosse est comblée et abandonnée dans la seconde moitié du XVI^e s.

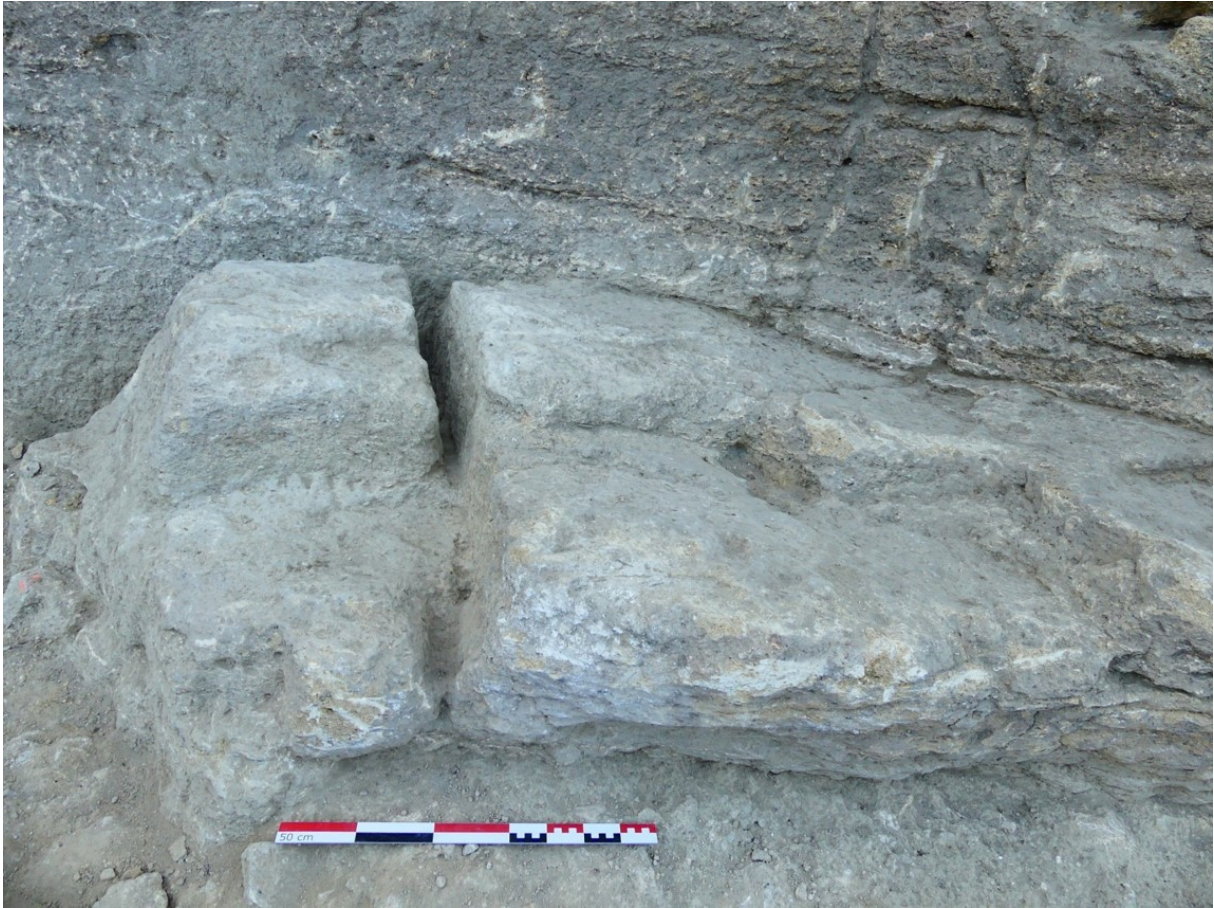
Fig. 5 : Vue générale du petit front d'extraction dégagée dans la même tranchée (cliché : E. Frangin, Inrap)

En partie associé à ces structures du début de l'époque moderne par un niveau de brasier formé de déchets de taille a également été dégagé un petit front d'extraction dans le rocher au sud-ouest (**Fig. 5**). Les blocs positifs et négatifs entrevus y ont été taillés à l'escoude.

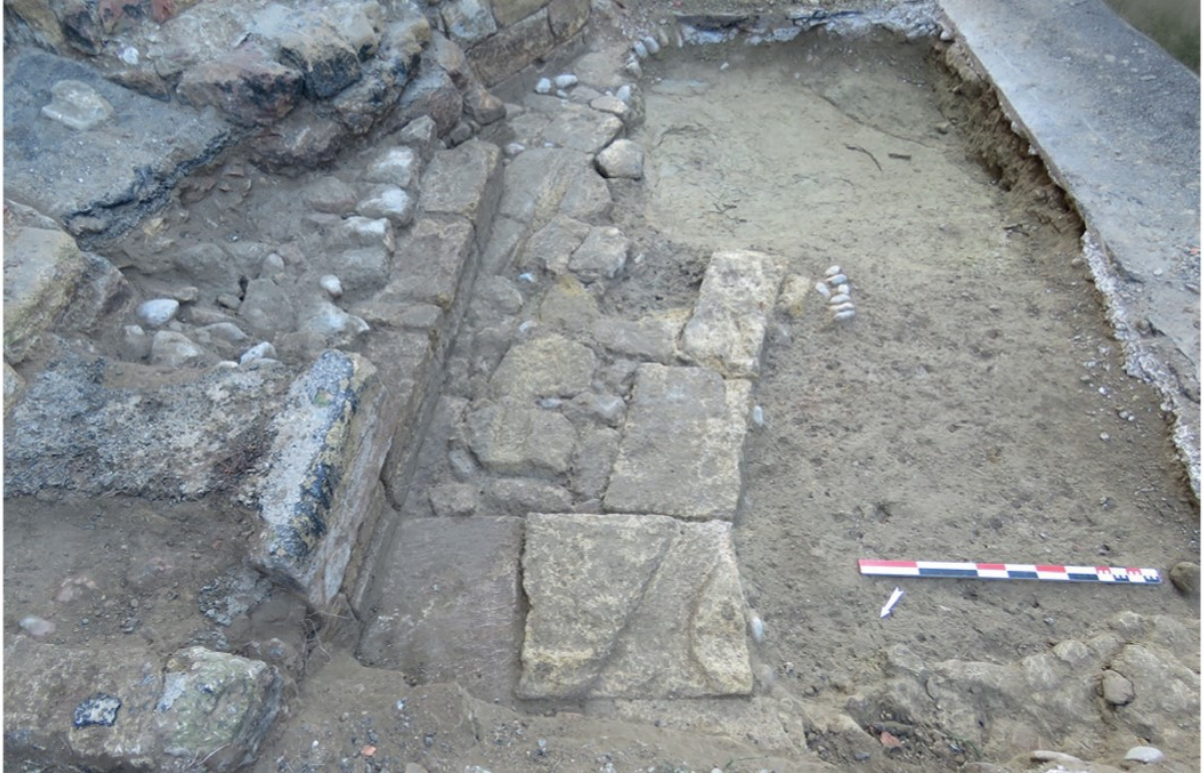
Fig. 6 : Vue d'un sol pavé carrossable dégagé dans une tranchée au nord-est du chemin des Lices (Cl. : Ph. Mellinand, Inrap)

Les trois autres sondages creusés au nord-est et au nord-ouest du chemin des Lices n'ont livré que des vestiges de la fin de la période moderne (XVII^e-XVIII^e s.) et se rapportant à des horizons construits de circulation : calade au nord-est et pavement de gros blocs de molasse au nord-ouest (**Fig. 6**).

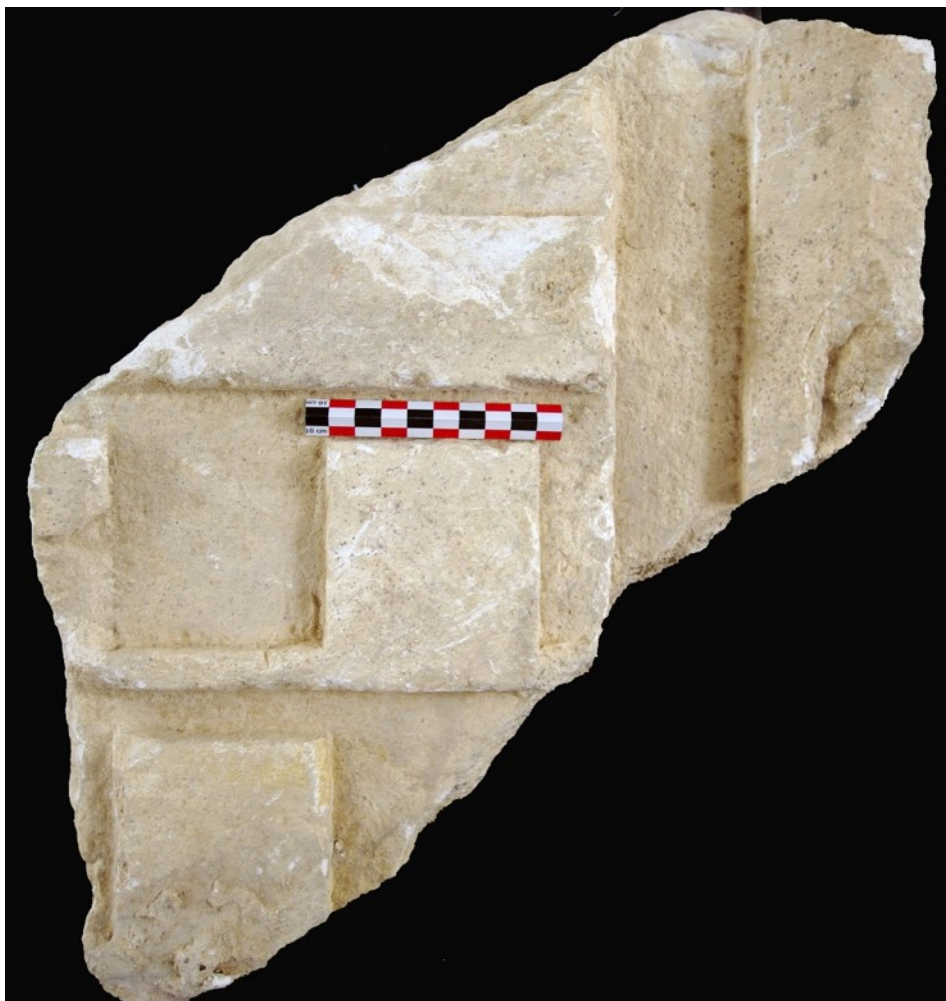
Fig. 8 : Vue d'un bloc calcaire avec décor de blason retrouvé dans le fossé comblé des douves au nord de la cour Brunon (cliché : B. Michaudel, Inrap)

d'une des piles du pont dormant en pierre ayant remplacé durant l'époque moderne (XVII^e ou XVIII^e s. ?) le pont-levis initial. Dans le fossé, un comblement supérieur de déchets de taille, sur une profondeur de 1,7 m, semble associé à la maçonnerie et a pu constituer le niveau de blocage du pont. Sous ce remplissage final, une autre couche entrevue a livré des éléments de démolition dont un fragment de bloc taillé en calcaire blanc présentant un décor de blason (**Fig. 8**), qui, après une recherche bibliographique, pourrait être associé aux armes de Pierre de Cros, évêque d'Arles (ces derniers étant les seigneurs du château) entre 1374 et 1388, qui a édifié durant son règne une tour au sud-ouest de la cour Blanchard dont la façade dominait le fossé de douve. Il est ainsi supposé que ce blason, symbolisant le pouvoir ecclésiastique, ait pu être détruit et jeté dans le fossé au cours de la Révolution française ou à une autre date indéterminée avant le XIX^e s.

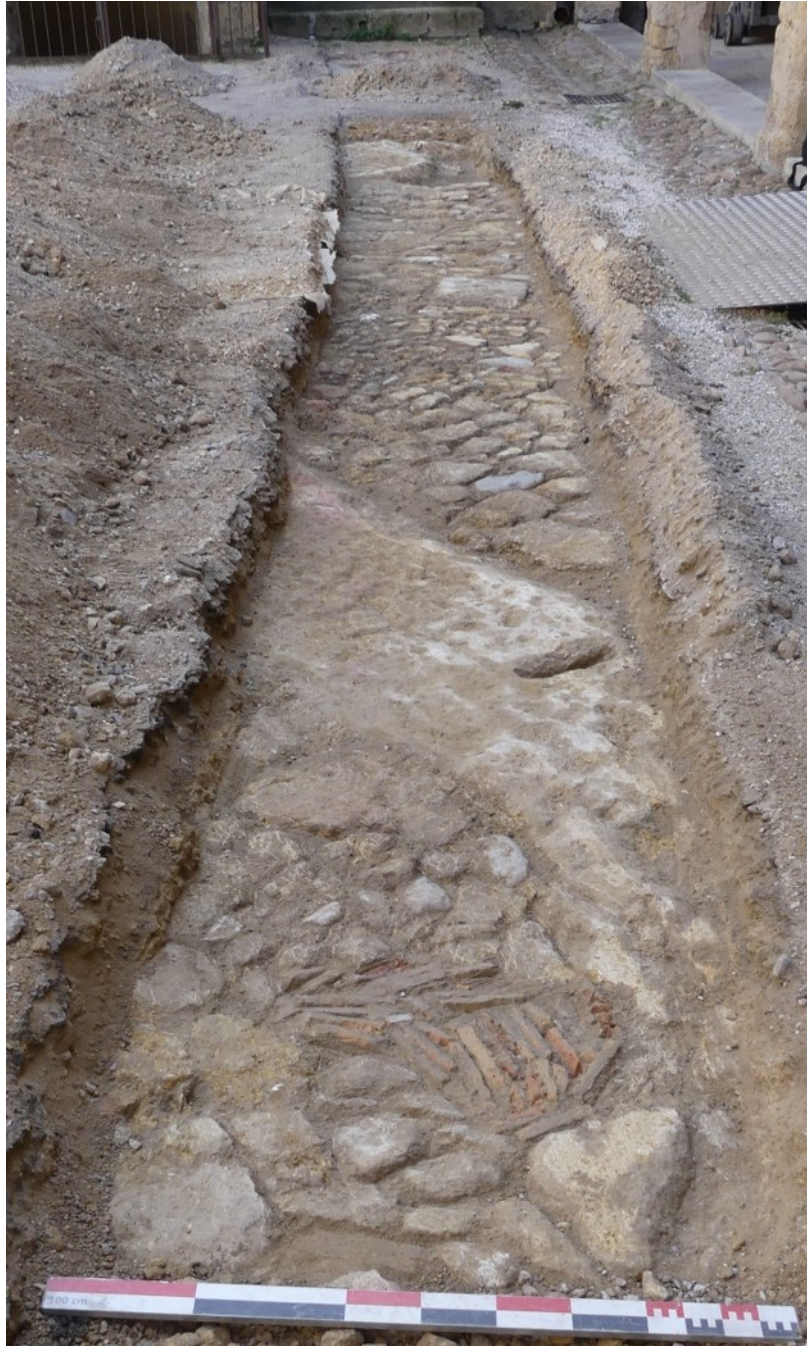
Fig. 9 : Vue d'un ancien sol de cour dégagé dans la cour Blanchard (cliché : E. Frangin, Inrap)

Dans la cour centrale dénommée Blanchard, les principaux vestiges retrouvés dans les quatre tranchées ouvertes concernent une succession de sols de circulation, plus ou moins construits. Quelques niveaux de calade de galets ou de blocs de molasse ont été dégagés dans les niveaux supérieurs à l'est et à l'ouest de la cour. Les niveaux inférieurs mis au jour sont par contre différents de part et d'autre de la cour puisqu'à l'ouest, ils sont constitués d'un pavement de blocs de molasse associés parfois à quelques briques installé dans les failles visibles du rocher (**Fig. 9**) et d'un niveau de cailloutis damé à l'est. Outre une monnaie de Napoléon I^{er} retrouvé dans une calade supérieure, le mobilier associé à ces niveaux de sols de cour est très fragmenté, mais a quand même pu être daté entre le XIV^e et XIX^e s. Au nord-est, une tranchée observée en coupe a pu constituer l'épierrement d'un muret séparant la cour en deux parties et figuré sur un plan de 1818. Cette tranchée scelle une autre tranchée plus étroite taillée dans le rocher qui a pu servir en tant que tranchée d'écoulement des eaux.

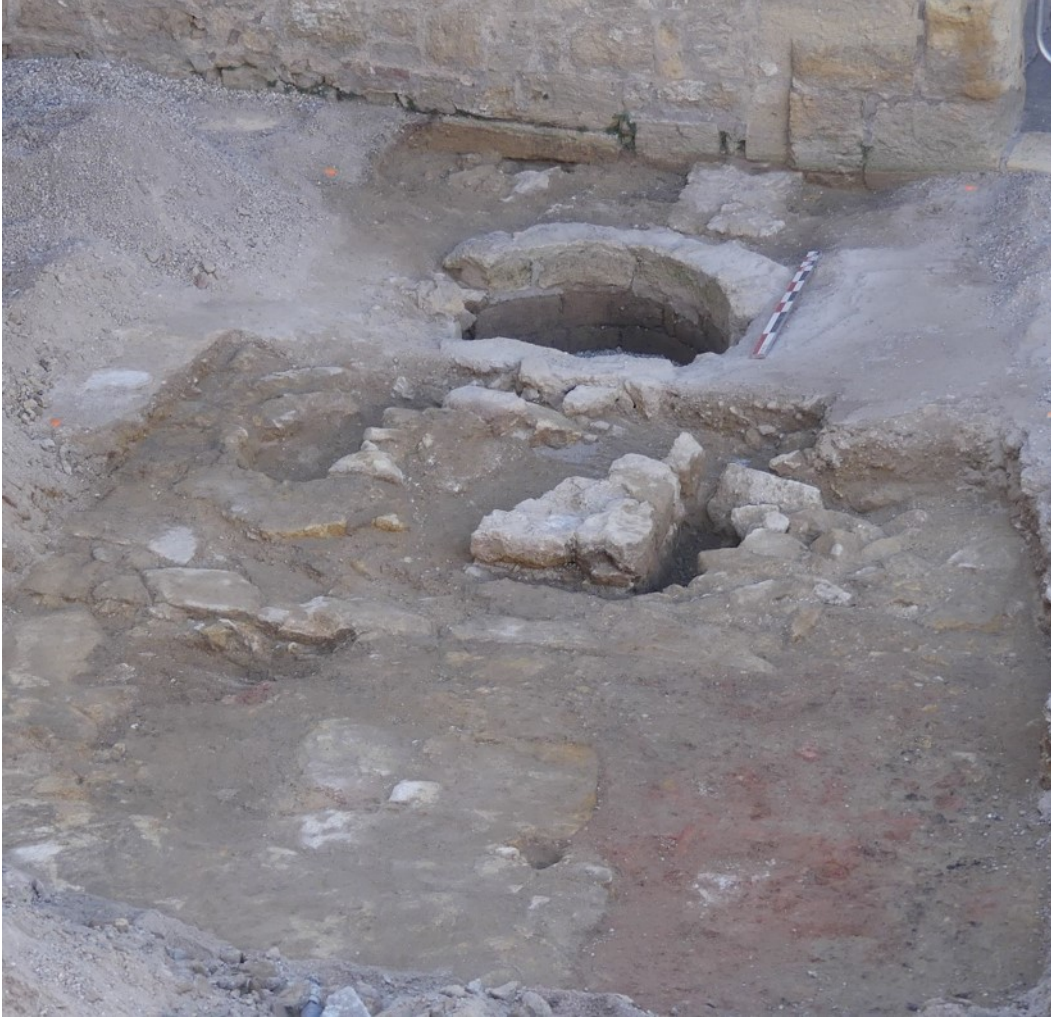
Fig. 10 : Vue d'une tranchée ouverte au sud-ouest de la cour de l'Empéri (cliché : E. Frangin, Inrap)

La cour septentrionale dénommée Empéri a également révélé des vestiges de sols bâtis, comblant les interstices et un large creusement occidental dans le rocher, sur l'ensemble des trois sondages ouverts. Une large tranchée ouverte dans l'angle sud-ouest de cette cour, à l'est d'un puits avec un cuvelage en pierres encore visible aujourd'hui, a montré de nombreuses structures construites (**Fig. 10**). Les plus anciennes entrevues consistent en une juxtaposition de sols dallés avec de gros blocs de molasse qui semblent recouvrir et niveler le creusement dans le rocher précédemment mentionné. L'association de niveaux d'occupation, recelant de nombreux tessons de céramique et de verre, ainsi que des ossements de faune, à ces pavages, permet de les dater entre le XI^e et la seconde moitié du XIV^e s. Au nord-est de la tranchée, un niveau très rubéfié sur une zone délimitée de plan rectangulaire a été interprété, après son sondage, comme une aire de cuisson probablement associée à une vocation culinaire de cette

partie de la cour, ce foyer étant associé aux niveaux d'occupation où des marmites, productions d'Uzège du XIV^e s., écrasées sur place ont été dégagées. En outre, un mortier en molasse a aussi été retrouvé en réemploi dans un des sols pavés.
